**Aspectos de segurança a considerar na  
instalação e operação do sistema VLT no  
Rio de Janeiro a partir de Experiências  
Internacionais**

**Dissertação de Mestrado**

Dissertação apresentada como requisito parcial para  
obtenção do grau de Mestre pelo Programa de Pós-  
Graduação em Engenharia de Produção do  
Departamento de Engenharia Industrial da PUC-Rio.

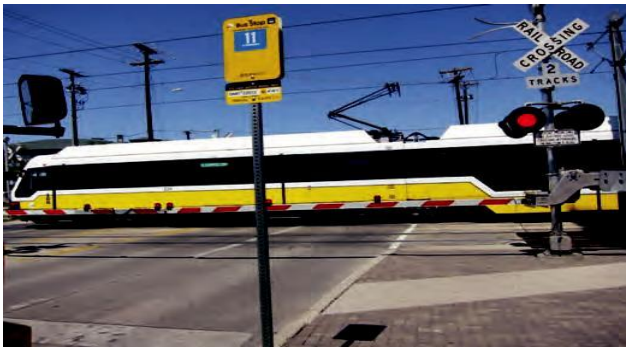
Figura 3-1 Exemplo de passagem de nível pedestres/trilhos, paralela e adjacente a um cruzamento de veículo a motor. Fonte: Fitzpatrick et al., (2015).

A Figura 3.1 mostra um exemplo desta travessia em Dallas. Outro caso pode ser onde o VLT opera em tráfego misto ao longo de uma estrada.

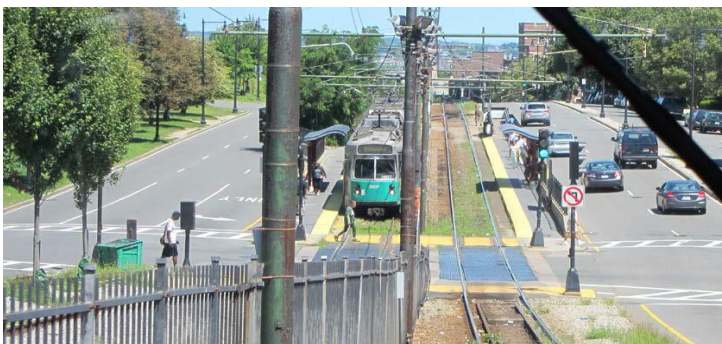
Figura 3-2 Exemplo de passagem de nível pedestres/trilhos nas estações, adjacente a um cruzamento de veículo a motor. Fonte: Fitzpatrick et al., (2014).

É um caso especial de travessias para pedestres as quais são usadas para fornecer acesso às estações ferroviárias ou de transferências intermodais. A Figura 3.2 mostra um exemplo de Boston.

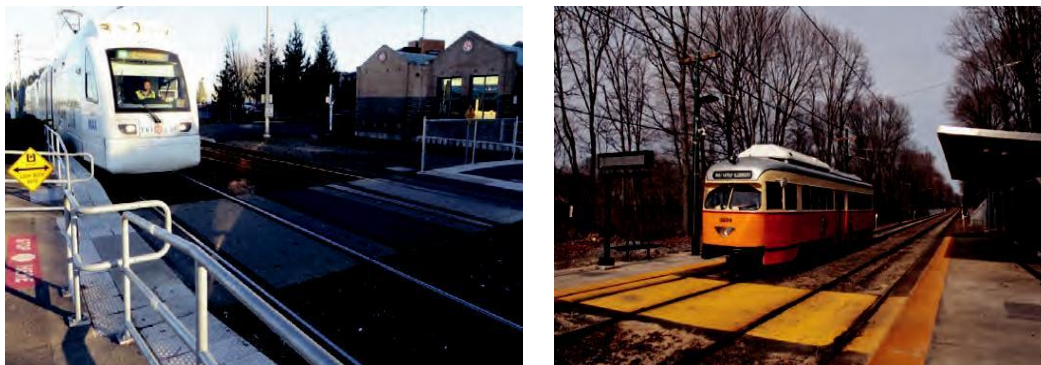
Figura 3-3 Exemplos de passagem de nível pedestres/trilhos nas estações em Portland (esquerda) e Boston (direita) respectivamente. Fonte: Fitzpatrick et al., (2015).

As estações também podem estar localizadas no meio de uma rua, exigindo ao passageiro atravessar uma ou mais faixas da rodovia. A figura 3.3 mostra exemplos de passagens de pedestres em uma estação em Portland e em Boston respectivamente.

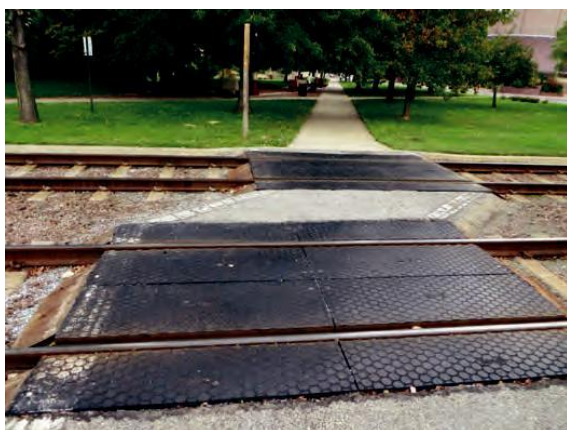
Figura 3-4 Exemplo de passagem de nível pedestres/trilho, não adjacente a cruzamento de veículos a motor ou estação. Fonte: Fitzpatrick et al., (2015).

Estes tipos de passagens são usados para manter caminhos de pedestres estabelecidos anteriormente e que são interrompidos pela construção de uma nova linha de VLT. A figura 3.4 mostra um exemplo de uma passagem em Baltimore.

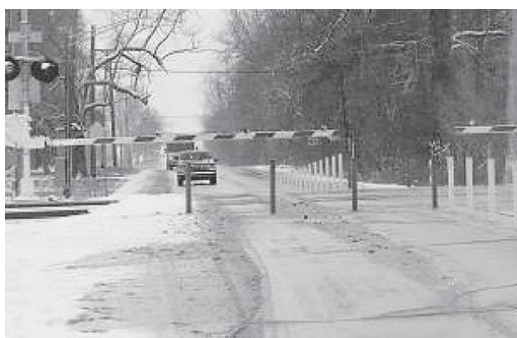
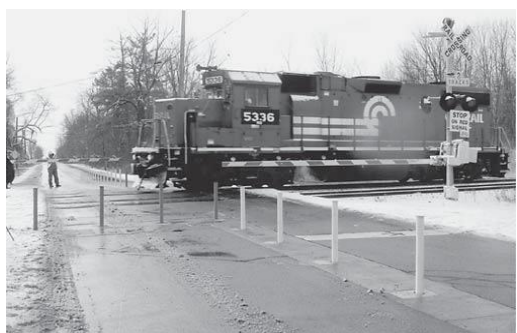
**4: Delineadores/barreiras retráteis.**

**Forma de circulação:** b.1, b.2, b.3, b.4

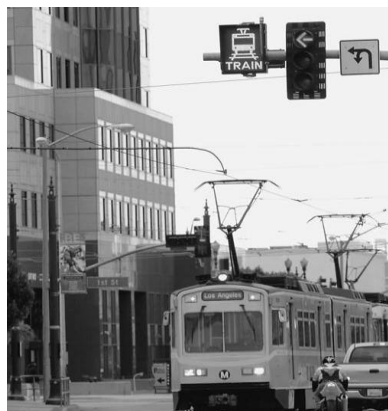
**5: Sinais ativos de aviso de aproximação do VLT.**

**Forma de circulação:** Todo b e todo c

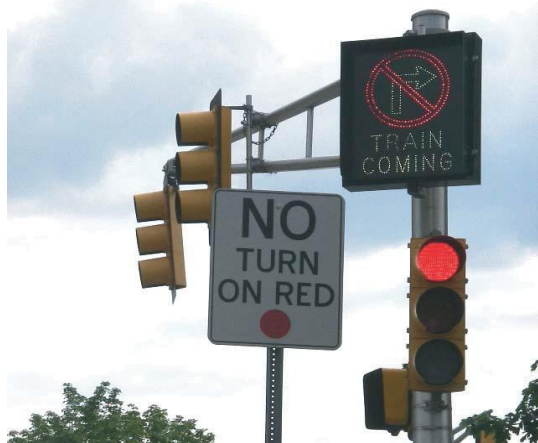
### 6: Sinais ativos de proibição de conversão.

**Forma de circulação:** Toda b e toda c

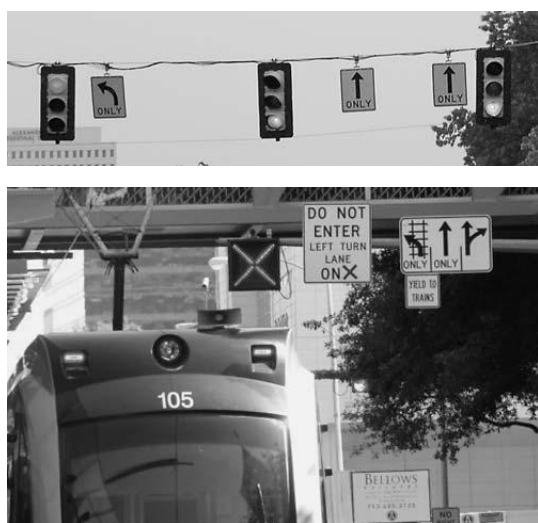
### 7: Sinais de controle de uso pista pendurados em cabos aéreos sobre a via.

**Forma de circulação:** Toda b

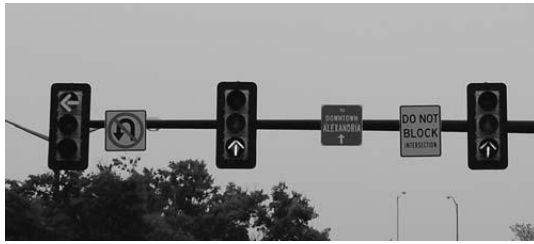
Figura 4-11 Sinais com setas indicando o percurso. Fonte: Pecheux e Saporta (2009).

**10: Sinais com setas indicando o percurso.****Descrição Geral:**

Os sinais com esta particularidade ajudam a orientar aos usuários na trajetória a seguir em um esforço de fornecer orientação positiva e reduzir a chance de que um motorista gire à esquerda quando esta ação não é permitida.

**Contraindicações ao tratamento:** As setas são menos percebidas que as esferas iluminadas.

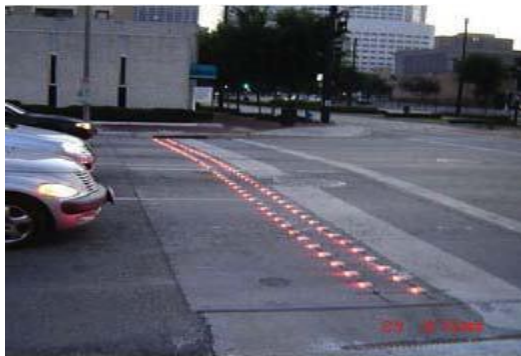
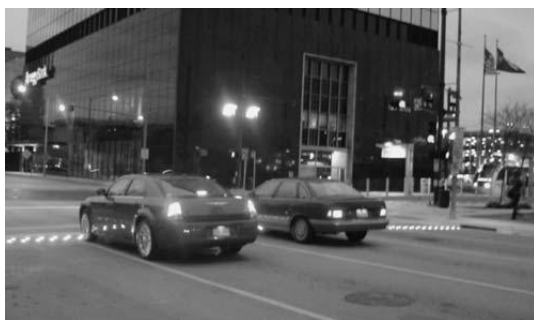
**11: Luzes na estrada.****Descrição Geral:**

São definidos como tipos especiais de sinais de trânsito instalados na superfície da estrada para avisar aos motoristas que devem diminuir a velocidades e deter-se no sinal vermelho na interseção devido à aproximação do VLT.

**Forma de circulação:** b.1, b.2, b.3, b.4

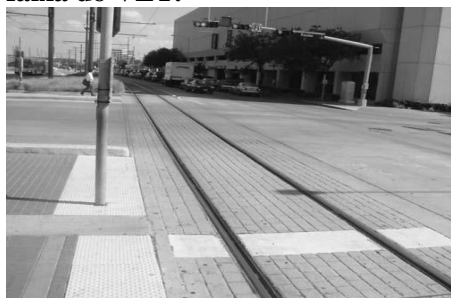
### 12: Contraste diferente da estrada e a faixa do VLT.

Seu principal objetivo é ressaltar a faixa de circulação do VLT, permitindo aos motoristas e pedestres diferenciar com facilidade o direito de passagem do VLT. Utilizado principalmente em calçadas e cruzamentos.

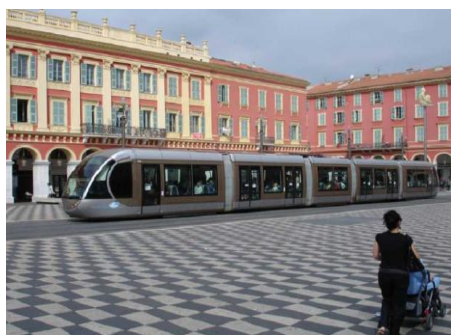
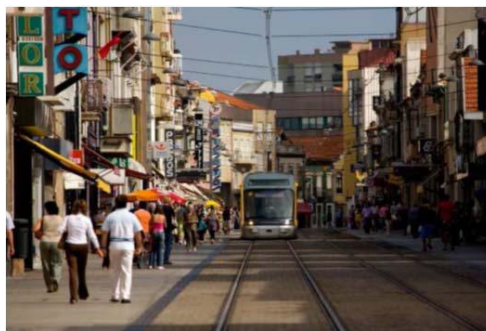
**Forma de circulação:** c.1, c.2, c.3

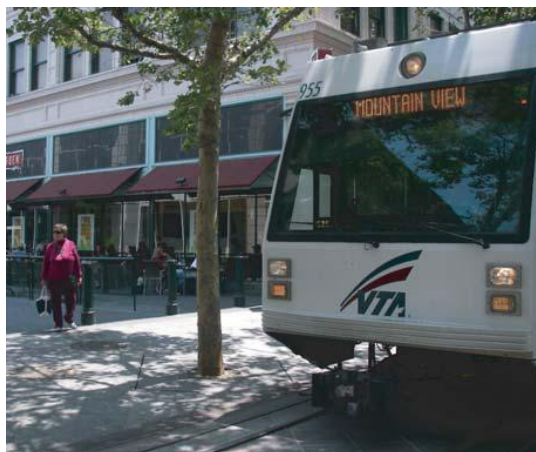
Eles são usados de forma intermitente e produzem níveis de som acima de 60 dBm. O objetivo é avisar aos motoristas, pedestres e ciclistas que um VLT está se aproximando e reduzir o comportamento de risco ou desatenção dos usuários na via.

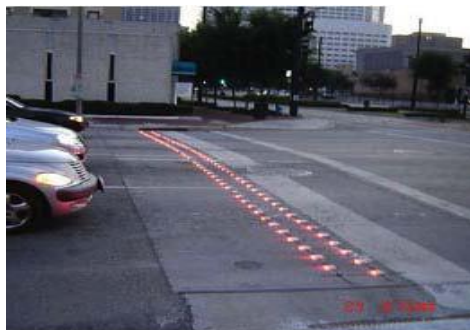
Consiste em uma série de marcadores que estão embutidos na superfície do pavimento e se iluminam em certas condições. Eles podem ser instalados em paralelo à faixa do VLT ou transversalmente. Também pode ser instalado em combinação com outros tratamentos ativos. São indicados para reduzir as violações e falhas que ocorrem quando os veículos dirigem na faixa do VLT no tráfego misto. Quando é ativado indica que a faixa não pode ser usada, devido a aproximação do VLT.

**Forma de circulação:** b.4, c.1

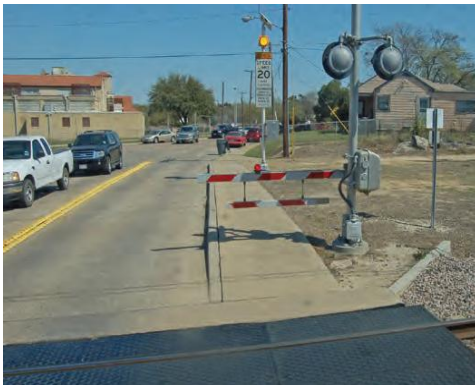
**18: Portões automáticos para pedestres.****Descrição Geral:**

Barreiras que bloqueiam o caminho ao pedestre/ciclista quando um comboio se aproxima. O princípio é semelhante à utilização de portões para motoristas e ciclistas. Estes dispositivos automáticos são fornecidos para desestimular pedestres e ciclistas a fazerem movimentos de risco nas imediações do direito de passagem do VLT quanto este está cruzando. Fornecem um tempo adicional a pedestres e ciclistas para verificar se um VLT está se aproximando.

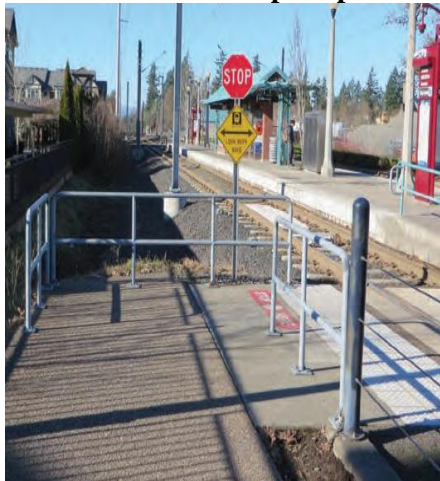
**19: Cercas e barreiras para pedestres.****Descrição Geral:**

Este tratamento é indicado para canalizar os movimentos de pedestres nas áreas de passagem designadas. O tratamento fornece uma forma de controlar os movimentos de pedestres e limitar o número de pontos de conflito entre pedestres e VLT. O objetivo é desestimular os pedestres a atravessar em locais inapropriados. O tratamento pode definir a forma de circulação do VLT como um espaço especial e podem também servir como uma barreira para os veículos.

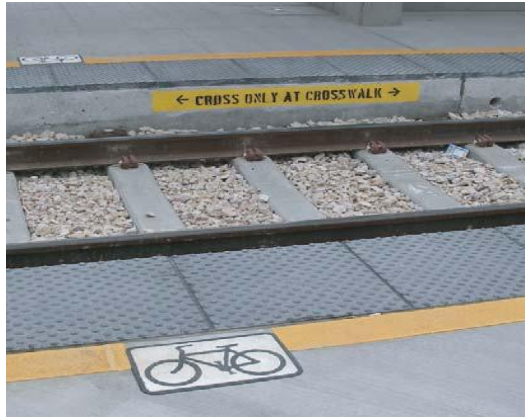
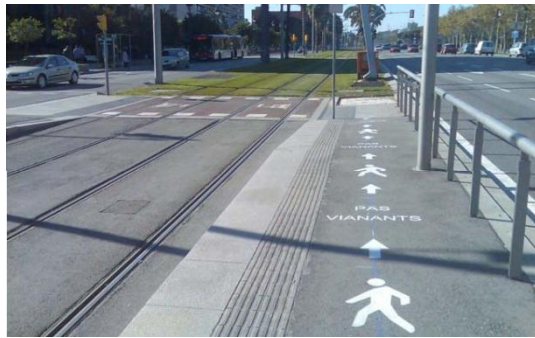
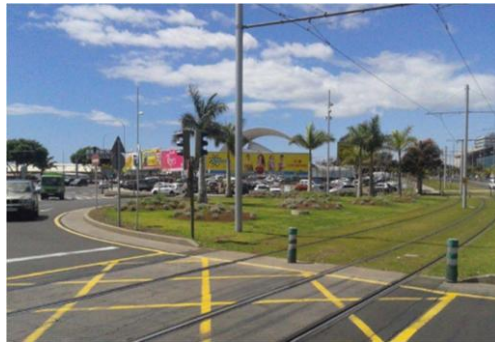
## 22: Marcações no pavimento, texturização e listrado.

Estes sinais são alterações na aparência ou textura do pavimento para denotar o direito de passagem do VLT. São utilizados para transmitir informações aos usuários. No caso das estações, por exemplo, pode indicar o caminho correto a seguir para os pedestres atravessar as faixas. Os sinais tácteis servem de guia para as pessoas com deficiência visual e delimitam a área segura para esperar.

**Forma de circulação:** Toda b, toda c

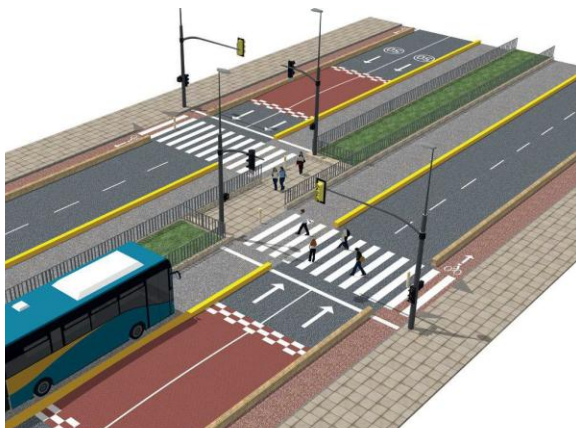
Figura 5-2 Travessia escalonada. Fonte EMBARQ, (2015).

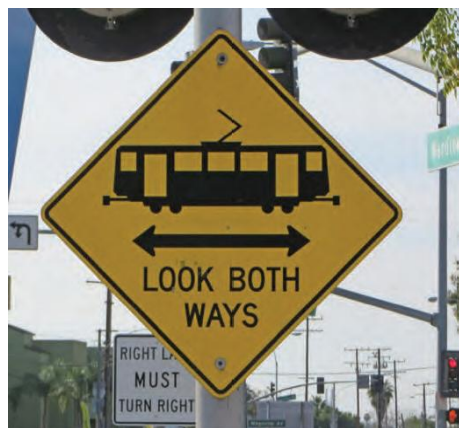
Figura 5-3 Sinal indicando ao usuário olhar para ambos os lados. Fonte Fitzpatrick et al., (2015).

Devem ser colocados sinais passivos de advertência de circulação de um segundo VLT como mostrado na figura 5.3.

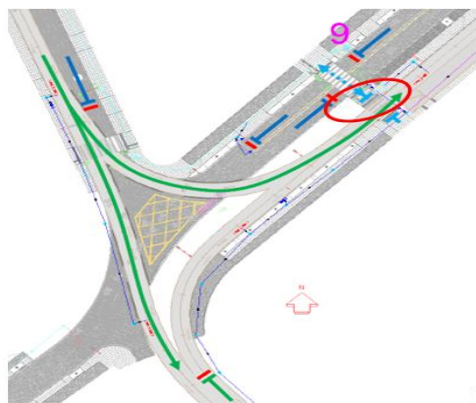
Figura 5-14 Refúgio para pedestres a ser canalizado. Fonte: Dossiê técnico VLT1-2.1-D400-SEB-L100-ESP-0009-A0 figura 6 – Movimento do VLT (Fase VLT 1).

Ressaltar a proibição de conversão à esquerda para os veículos na Rua Santo Cristo.
